A 70: Obwohl gigantische Bauarbeiten für die Trasse der Autobahn bei Thurnau laufen, drohen die Hänge dort weiter zu rutschen. Dann müsste weiter gebaut werden. Zu diesem Ergebnis kommt Prof. Klaus-Martin Moldenhauer. Der Wissenschaftler hat die Böden dort mit seinen Studenten untersucht.

Tiefer Blick ins Innere der Erde

Ob die Bauarbeiten etwas helfen? Eine Ursachenanalyse aus Sicht der Geomorphologie zum Rutschhang an der A 70 bei Thurnau

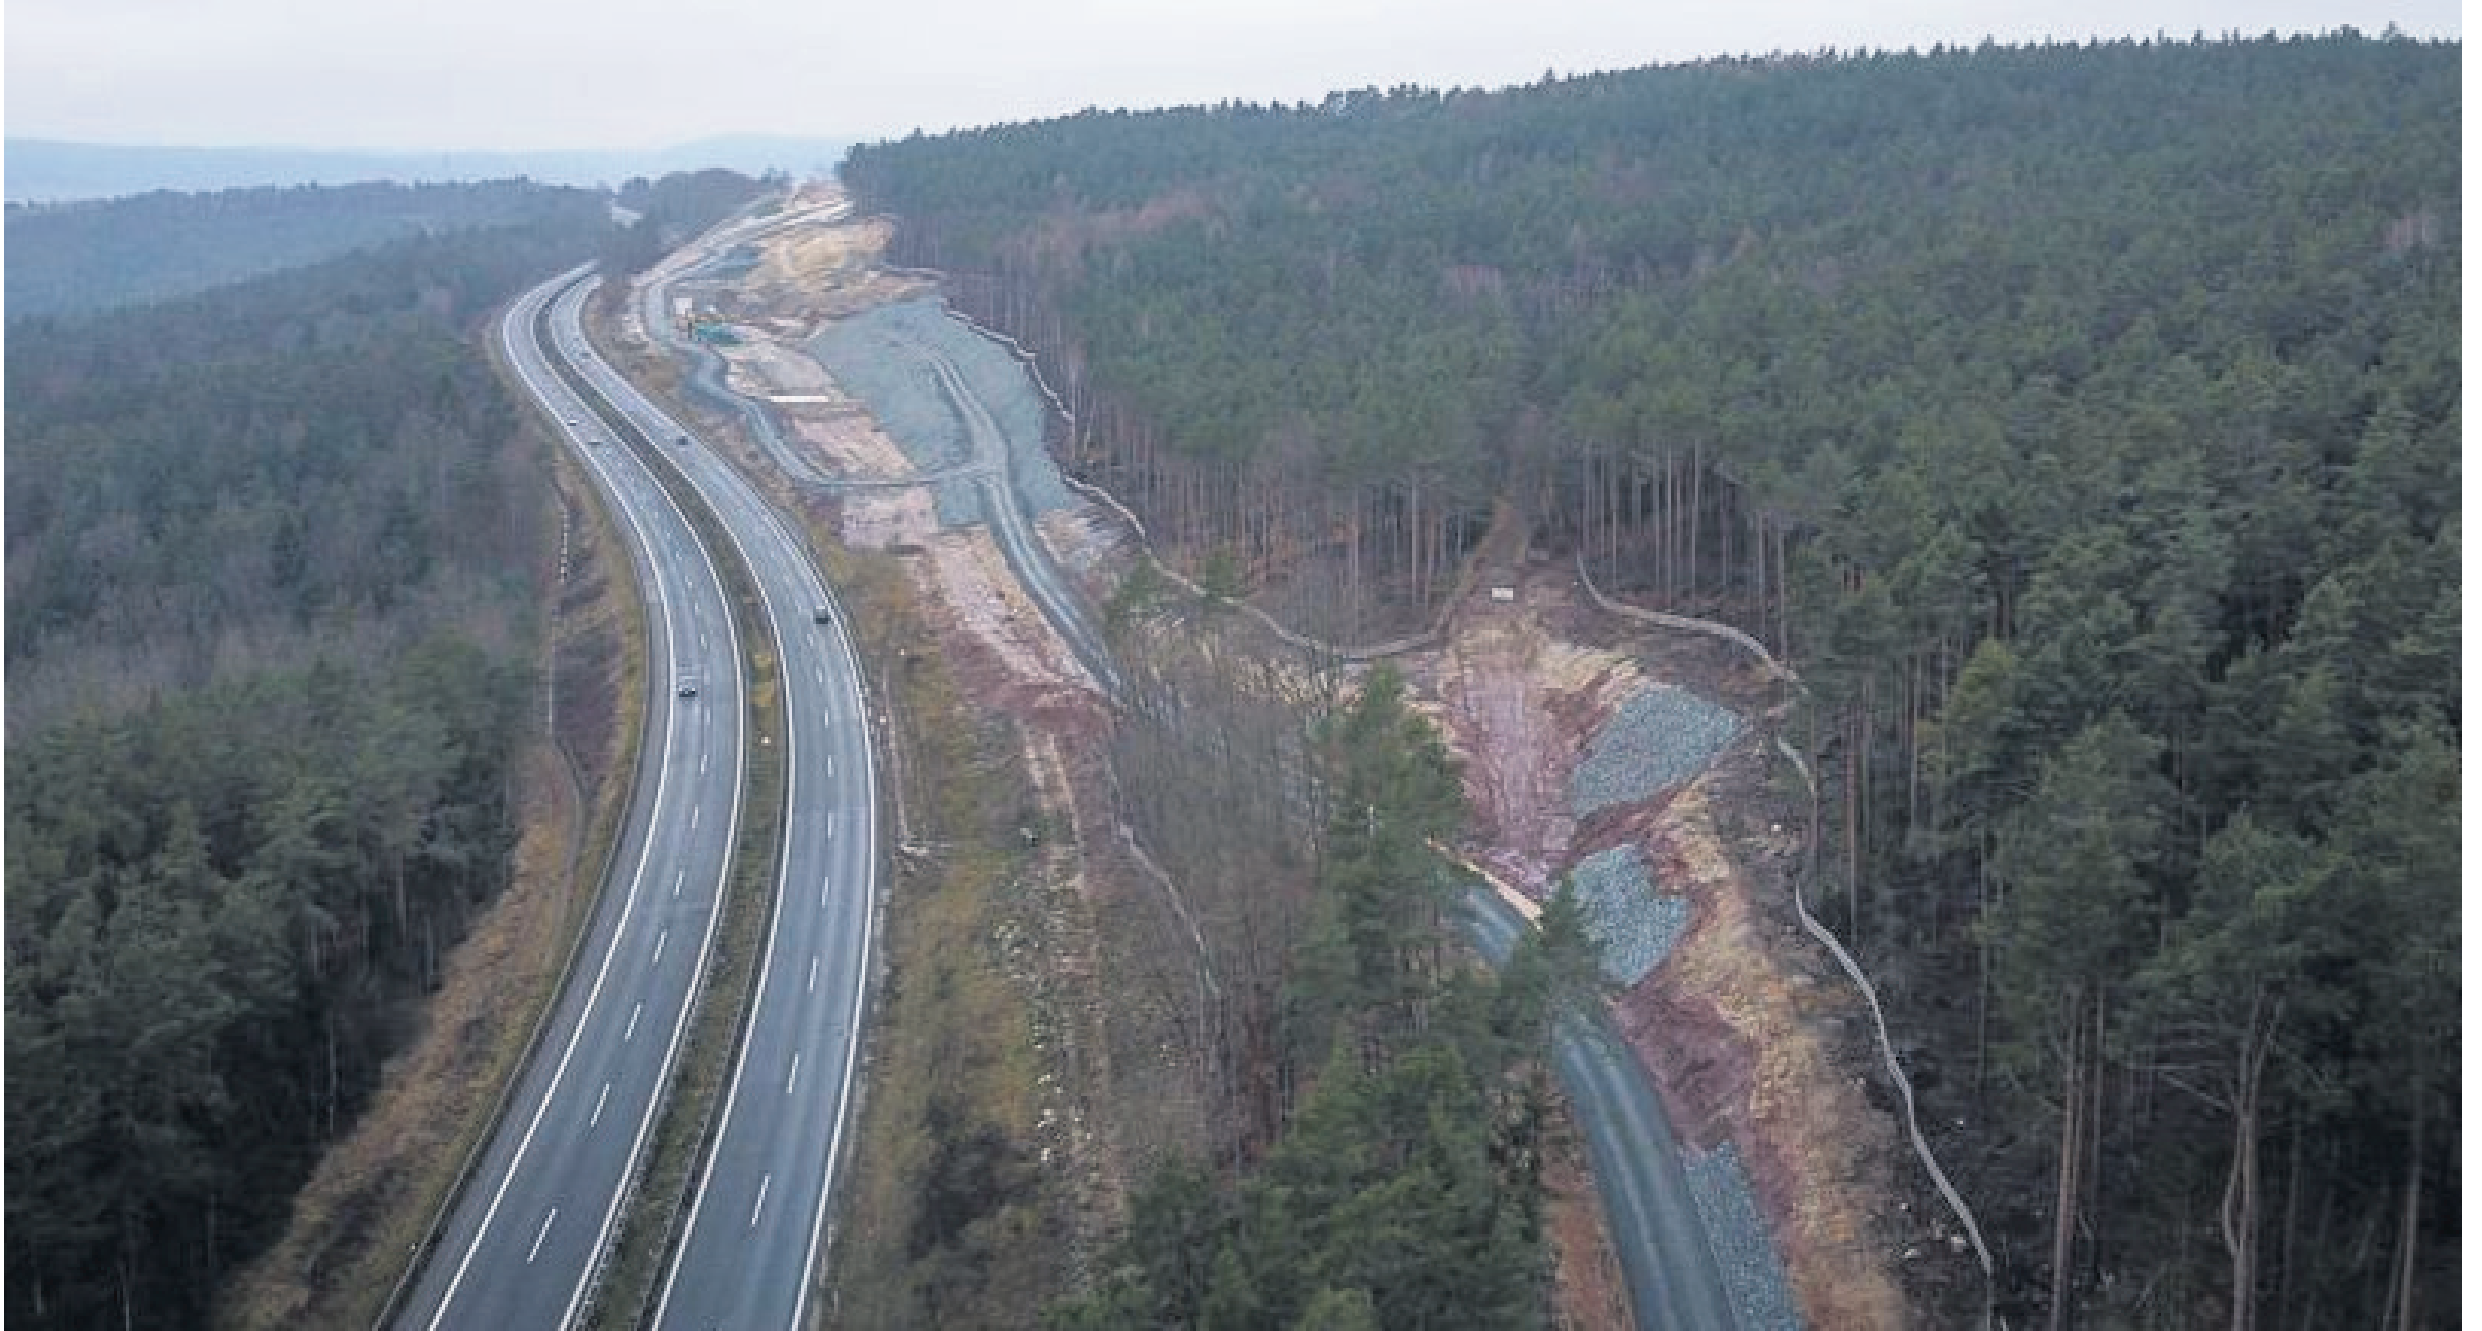
Von oben sieht man die gewaltigen Erdarbeiten für die Trasse der A 70 bei Thurnau.

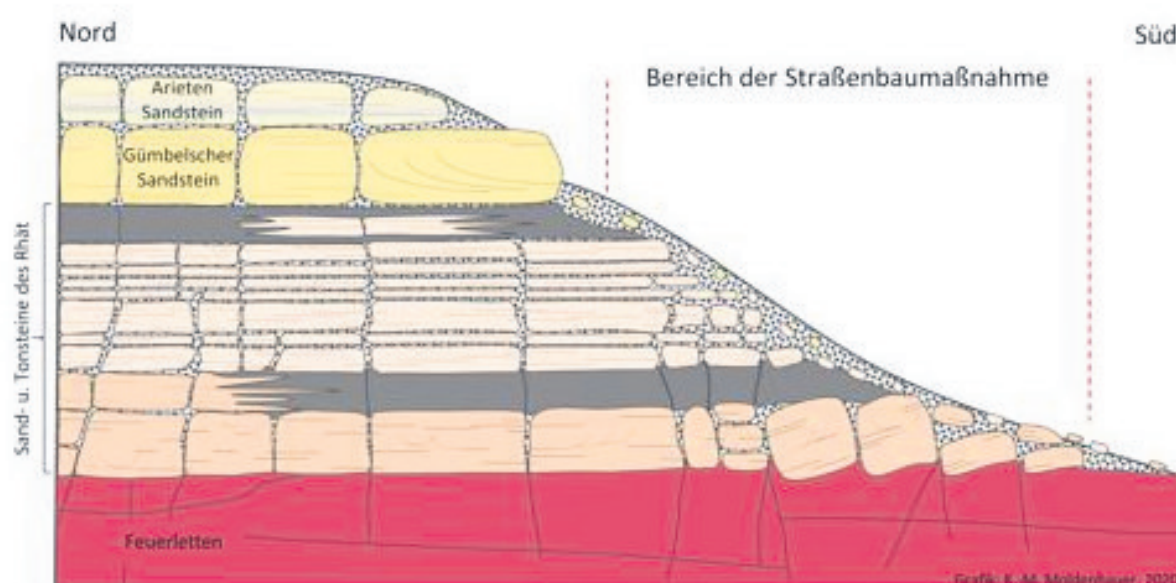
Das Foto zeigt eindrucksvoll die starke Klüftung der Gesteine. Solche Spalten erleichtern das Einsinkern von Niederschlagswasser, das sich dann über den eingeschalteten Tonlinsen staut. In Verbindung mit den recht steil gewählten Böschungswinkeln kam es im Baustellenbereich schon mehrfach zu kleinen Rutschungen, die man anfangs mit Erdanschüttungen provisorisch zu stabilisieren versuchte. Jetzt überkleidet man sie zur Drainage aufwändig mit grobkörnigem Schotter, um Sickerwässer gleich lateral abzuleiten und damit einer anhaltenden Durchfeuchtung des Untergrunds zu begegnen.

Die Grafik zeigt die starke Klüftung der Gesteine.
